华容县虎尾山垃圾场生态治理工程

环境影响报告书

湖南省建筑设计院有限公司
HUNAN ARCHITECTURAL DESIGN INSTITUTE LIMITED COMPANY

2019年4月

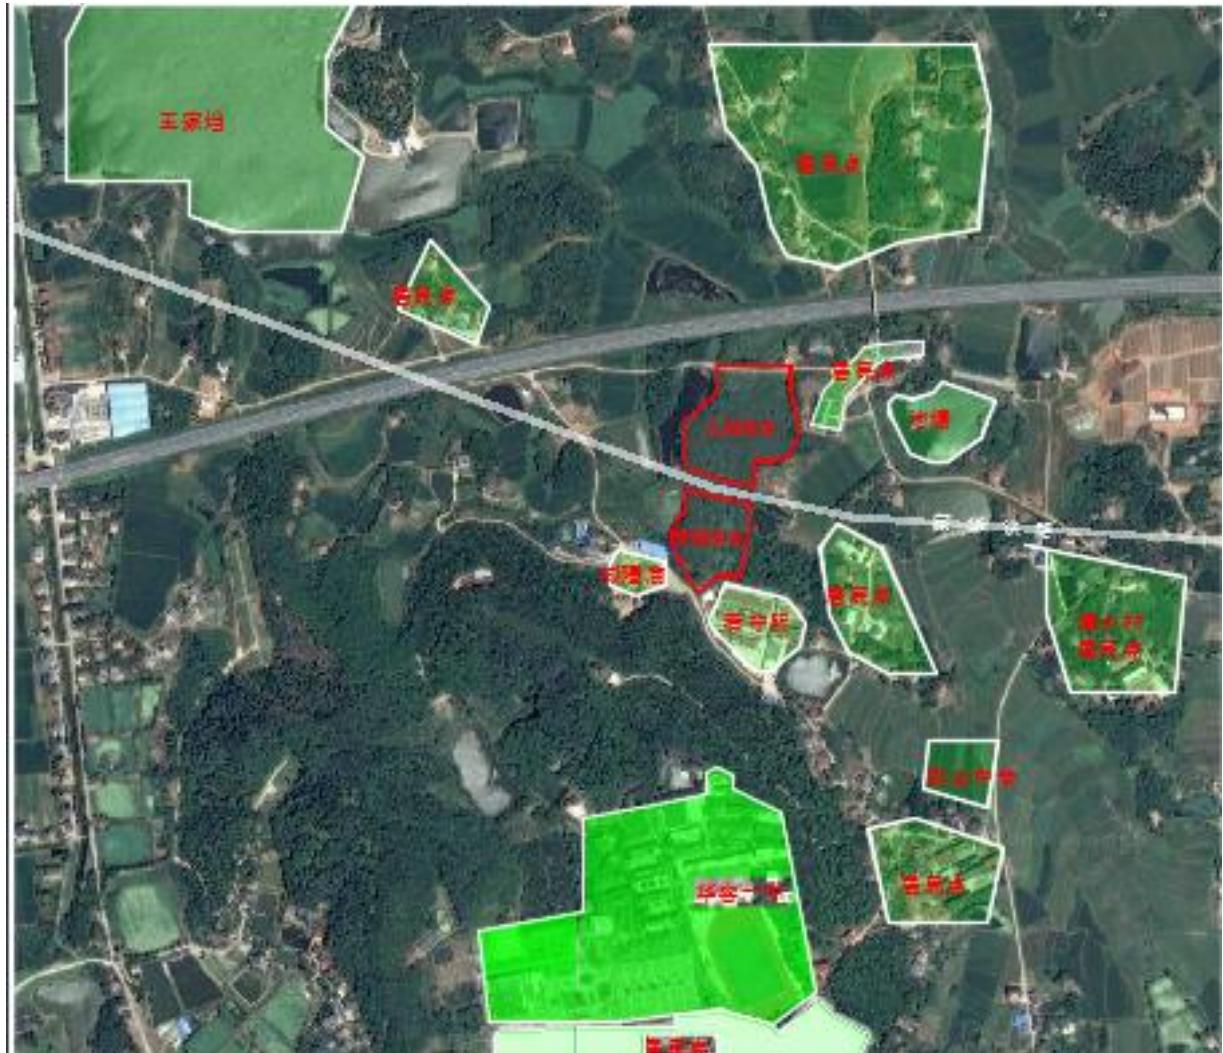
图 2.5-1 环境敏感目标分布图

- (1)垃圾场南侧隔山林分布有华容一中, 华容县城居民点; 东南侧有职业中专、看守所; 东、西、北侧分散分布有清水村居民点。

- (2)垃圾场附近区域地表水体分布较多，主要有周边水塘、华容河等。
 - (3)目前本垃圾场附近清水组村民生活饮用水均采用自来水。
 - (4)垃圾场南有山林分布，主要为次生林，覆盖率较高。

项目评价范围内的环境保护敏感目标分布见表 2.5-1。

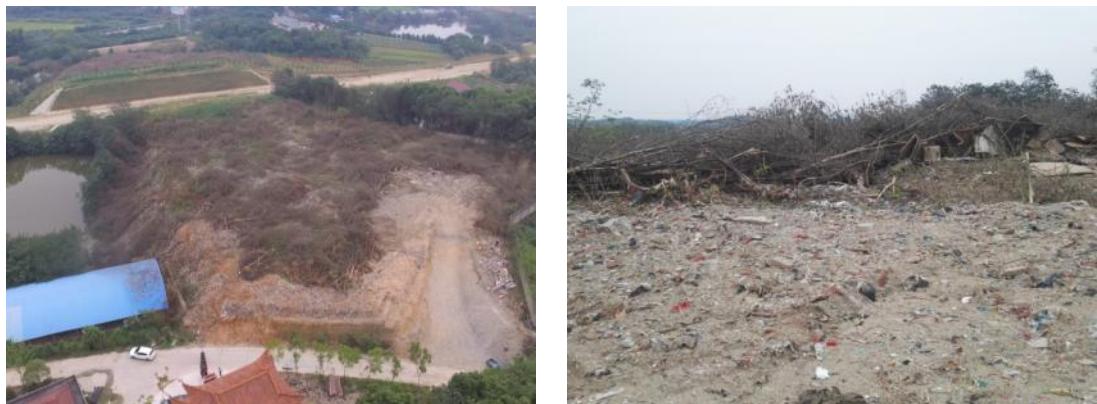
图 3.1-2 现场照片

南侧库区为花岗岩出露小山包，垃圾堆体覆盖于小山包上，整个库区为中间高，四周低，形成 4 面边坡，库区南侧紧邻华容县看守所，东西两侧为小水塘，北侧为蒙华铁路，蒙华铁路修建时已对北侧边坡修整。

由于垃圾填埋过程中，未按规范要求逐级分层压实填埋，垃圾堆体坡度局部过陡，垃圾层结构不稳定，边坡存在滑坡甚至坍塌的可能。填埋场未设置防渗、雨污分流、渗滤液收集和处理等措施，产生的渗滤液未经处理直接排入附近地表水体。填埋场无填埋气收集和处理系统，填埋气为无组织排放，堆体表面自然形成了较多裂缝和空洞。

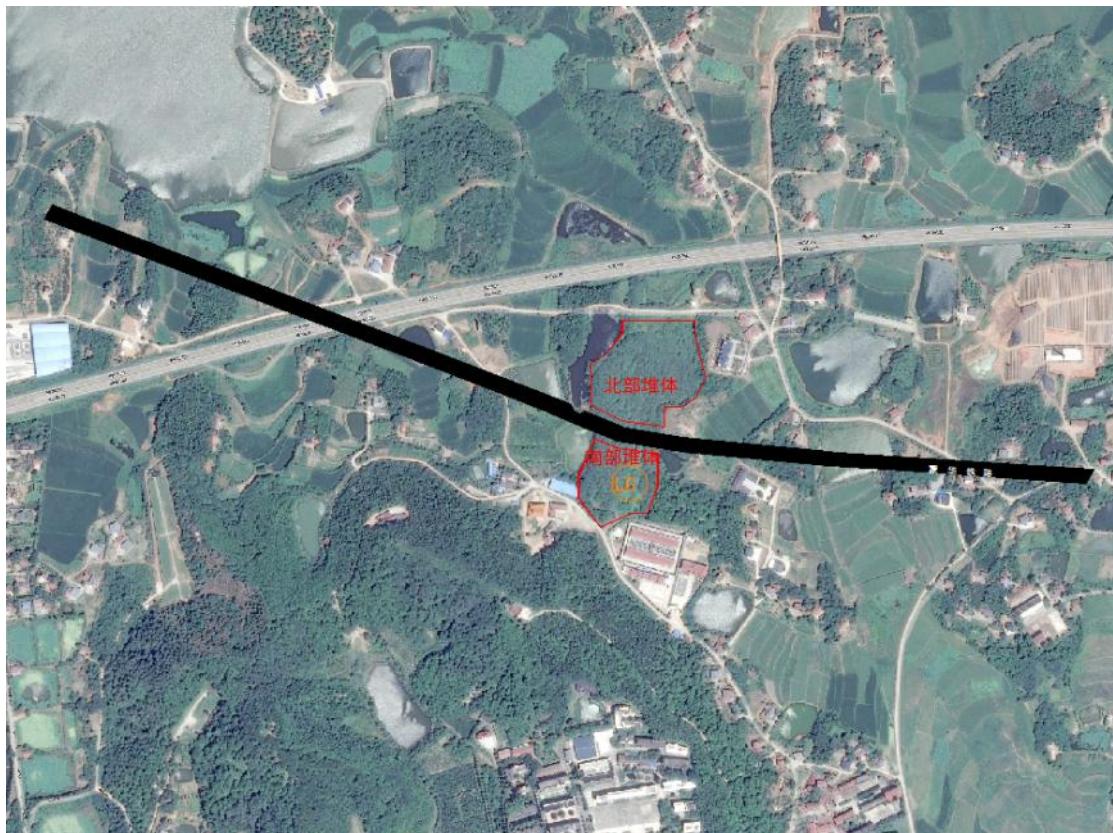
图 3.2-1 填埋气现状监测布点图

表 3.2-2 填埋气现状监测点

编号	点位	监测因子
LG	垃圾堆体南部	甲烷、二氧化碳

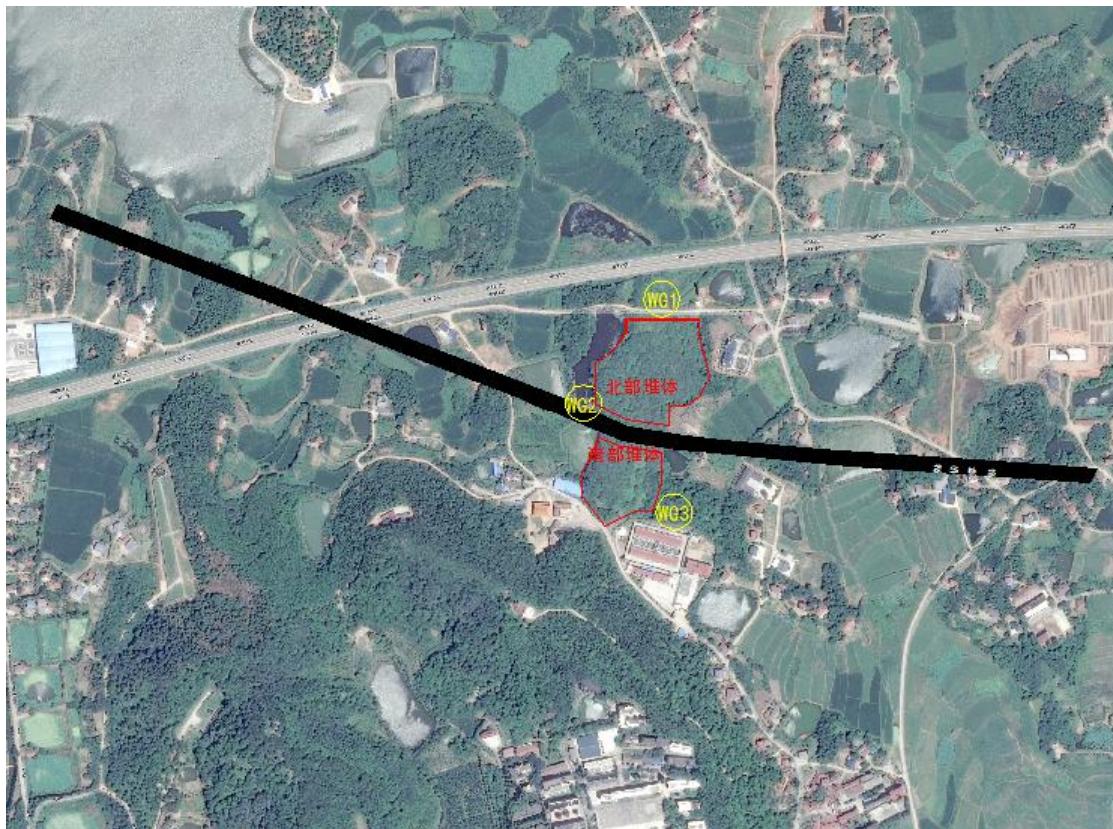
图 3.2-2 厂界废气现状监测布点图

表 3.2-4 场界废气现状监测点

编号	点位	监测因子
WG1	场界, 上风向	H_2S 、 NH_3
WG2	场界, 下风向	
WG3	场界, 下风向

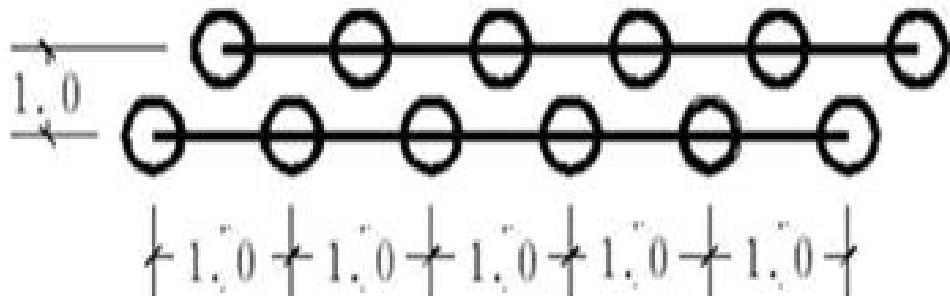
图 3.5-1 垂直防渗系统断面示意图

本项目拟在填埋场北部库区设置垂直防渗系统，垂直防渗系统设计双排帷幕，采用双排水泥-膨润土墙，在蒙华铁路北部库区建设一圈垂直防渗帷幕，平

面总长度为 540m，因此双排防渗帷幕墙总长 1080m；根据初步勘察中风化岩层表面分布高度为 27.2~35.0m，根据规范要求，防渗帷幕嵌入深度为 1m，因此桩深度为 28.2~36.0m，平均桩深暂定 32m。

根据地勘资料显示，场区地下水位低于生活垃圾填埋区底面。因此本方案考虑沿生活垃圾堆体边界新建垂直防渗帷幕，从而有效隔绝生活垃圾与外界水体交互产生大量渗滤液，从而有效缓解渗滤液泄漏造成的环境污染问题。

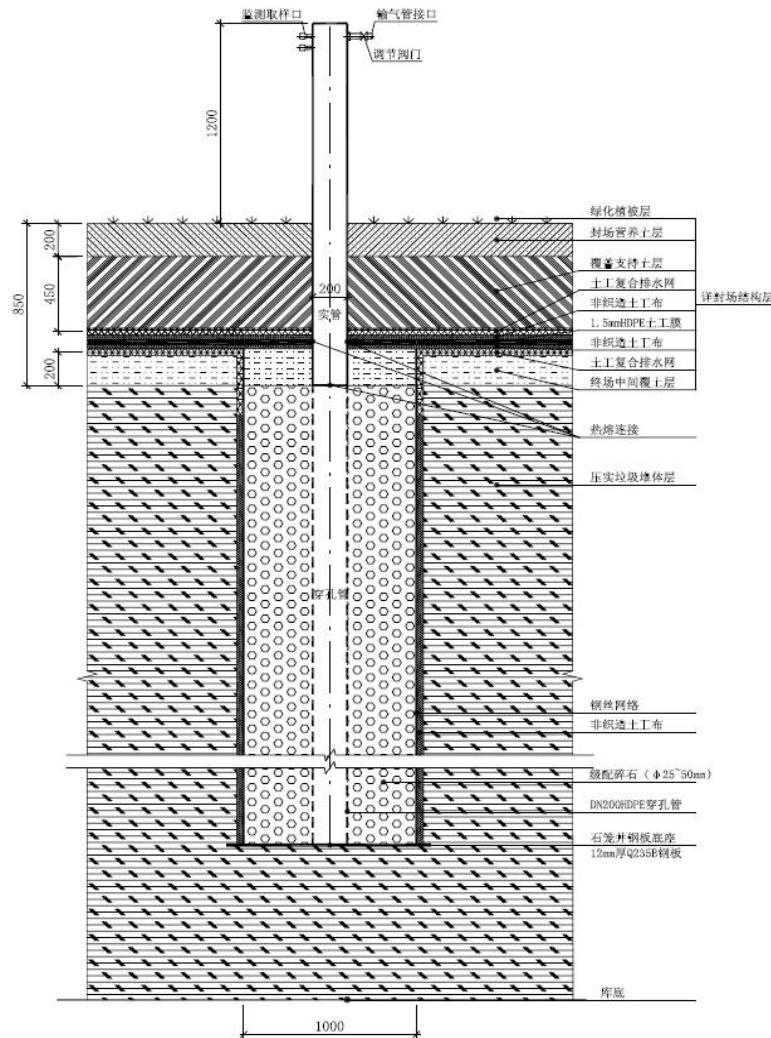
图 3.5-2 导气石笼井示意图

本填埋库区导气井间距按 30m 设置，共计 15 座，平均深度为 10.0m。

导气井做法：导气井直径为 1000mm，采用钻孔法施工，导气井外围用铁丝网围裹，中心设置 DN200HDPE 导气管，导气管的开孔率不宜小于 2%。在管与网之间填充有Φ25~50 粒径的级配碎石。导气石笼井外周设置一层 300g/m² 反滤土工布。

本项目在南、北 2 个填埋库区各建设 1 套火炬燃烧系统。2 个填埋库区产生的填埋气体集中收集后经各自的火炬燃烧设备燃烧后排放。

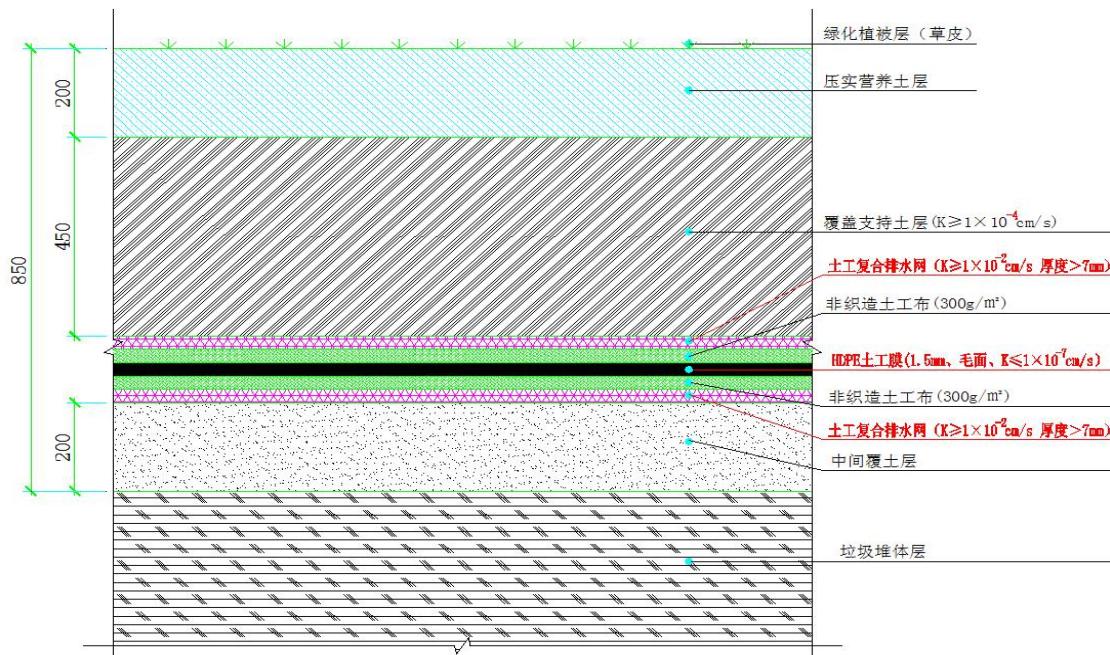
图 3.5-3 封场覆盖结构示意图
封场覆盖主要内容见下表。

(4) 植被层：为了恢复填埋场的生态环境，有助于植物生长，应在排水层上设置植被层。植被层由下至上应为覆盖支持土层和营养植被层，覆盖支持土层由压实粘土层构成，渗透系数应大于 $1\times 10^{-4}\text{cm/s}$ ，厚度为 450mm ，营养植被层土质材料应利于植物生长，厚度为 200mm ，施工时应压实。封场初期绿化宜选择根浅的对 NH_3 、 SO_2 、 HCl 、 H_2S 等有抗性植物，填埋区稳定之后，可以开发为花圃或培植经济性草皮。

本项目封场覆盖工程需黏土 24767.5m^3 ，本项目不设置取土场，土方来源于三封工业园区建筑弃土场商业购土。

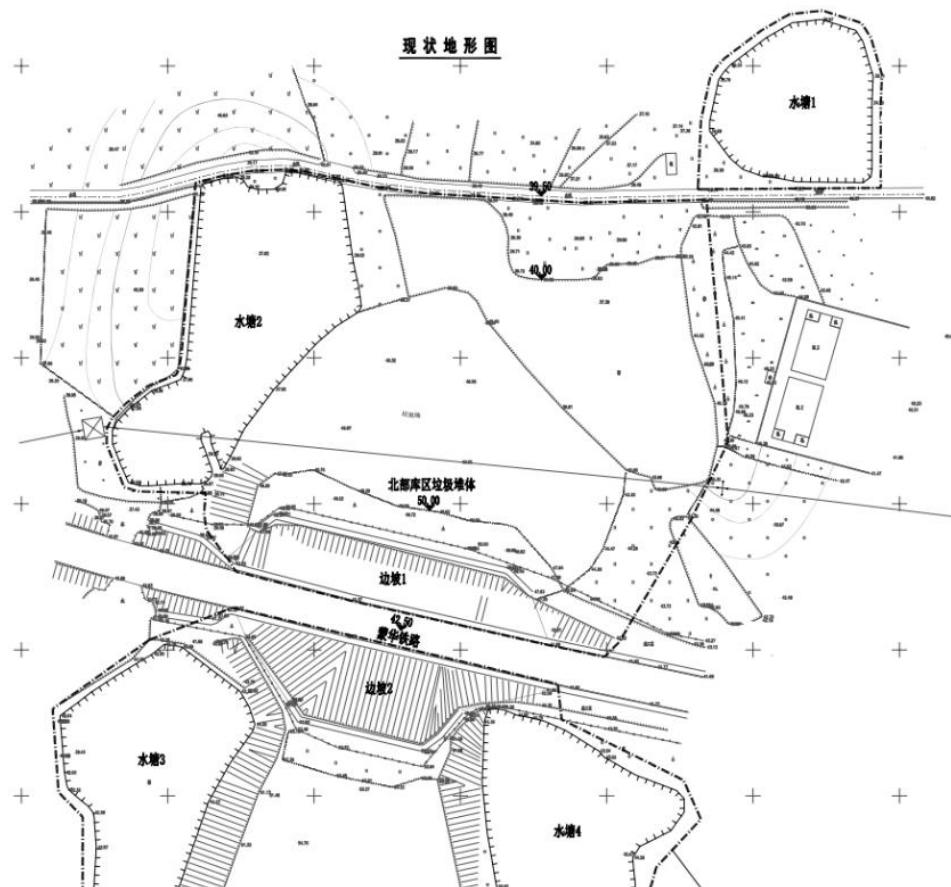
图 3.5-4 水塘位置分布图

由于历史原因, 除了填埋场范围内的渗滤液需要处理之外, 填埋场周边还存在 4 处受污染的水体, 分布位置见下图 (污染情况见第 4.2.2 节), 本次填埋场封场治理工程也将此 4 处受污染水体纳入治理范围。根据污染情况, 因此, 本项目拟采用“换水+清淤+生物体系修复+富氧曝气+底泥固化”路线对水塘进行治理。

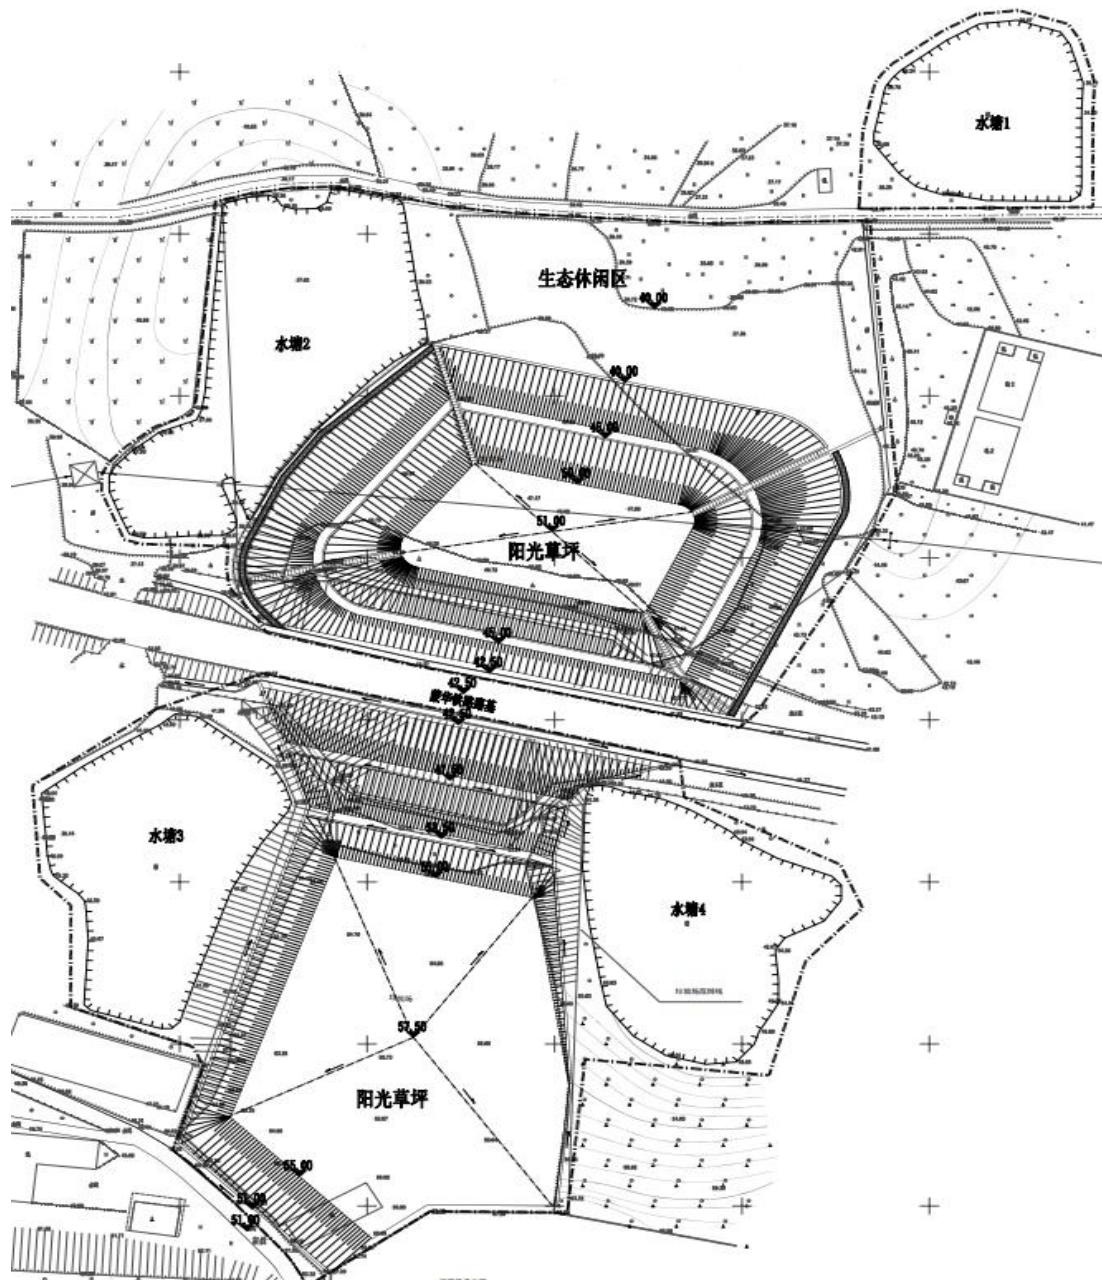
图 3.7-1 总平面布置示意图

本工程拟在北部和南部填埋片区坝前地势低洼处设置导排盲沟对渗滤液进行收集与导排。收集后的渗滤液经管道排入渗滤液收集池内，污水池分别设置于北部和南部场区西侧。渗滤液收集池可降低能耗，且远离垃圾填埋库区，降低风险。封场后道路可满足车辆进出及消防要求。

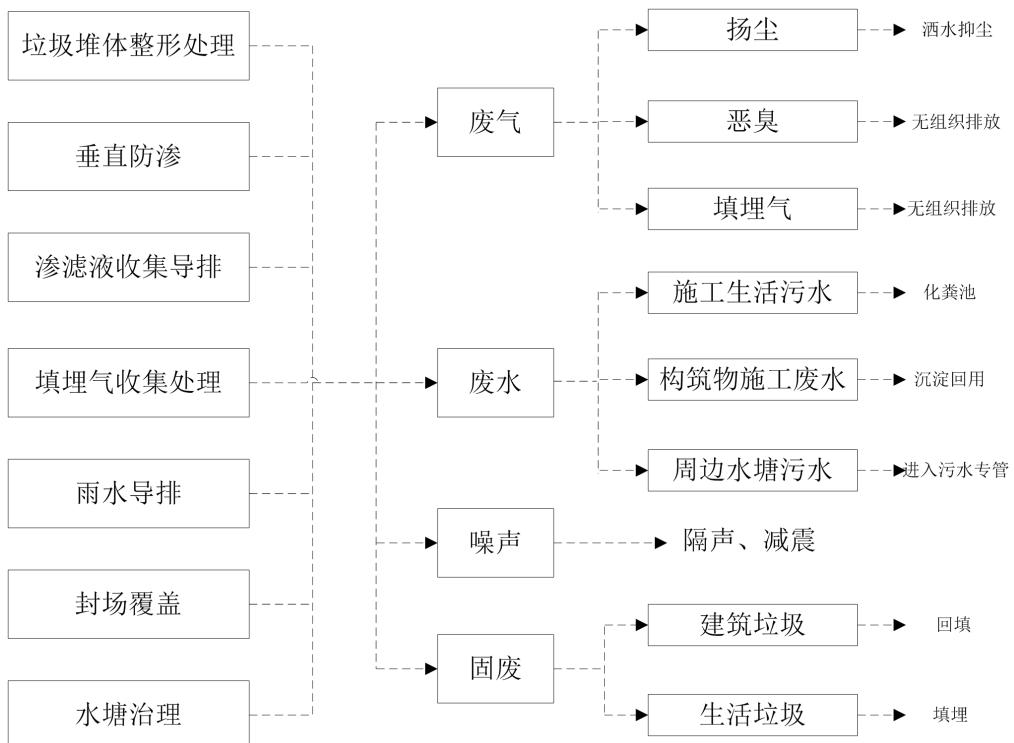
图 3.8-1 施工期工艺流程及产排污环节图

封场覆盖工程修筑场区周边永久截洪沟、封场台阶雨水导排沟，对雨水进行导排，然后对垃圾堆体进行最终覆盖及植被恢复。

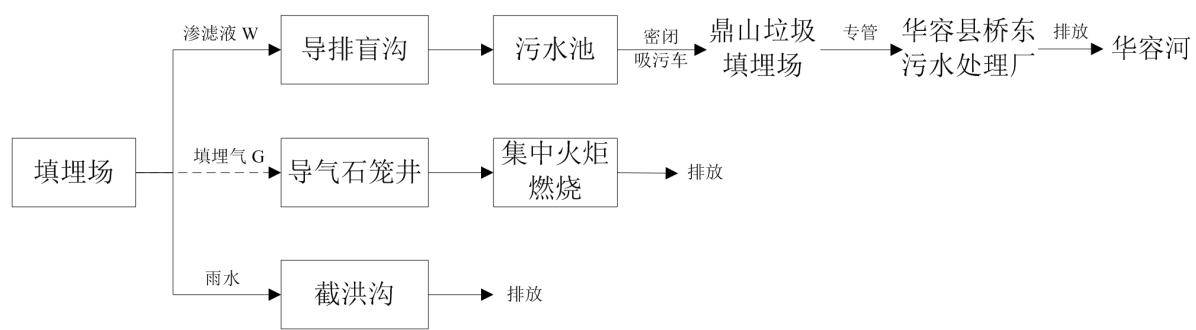
图 3.8-2 运营期工艺流程及产排污环节图

运营期工艺流程及产污节点见图 3.8-2。

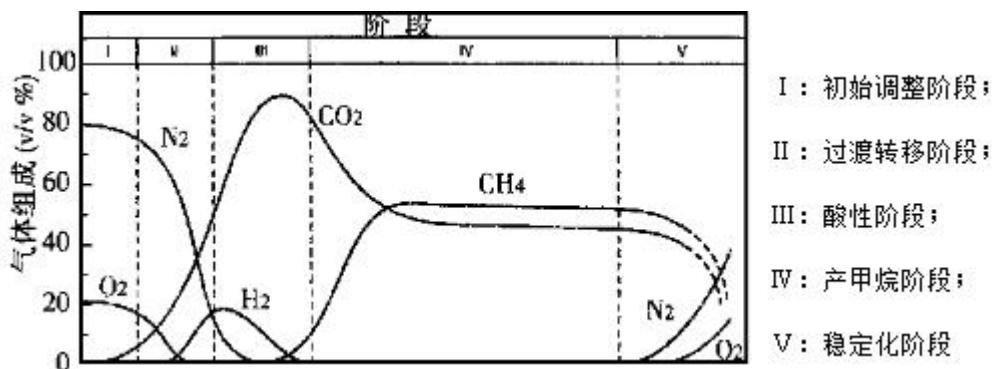
图 3.10-2 各阶段填埋气体成分变化图

填埋场气体(LFG)是垃圾降解的主要产物之一。压实的垃圾在填埋场隔绝空气的状态下,绿色垃圾和厨房垃圾、废纸、纸板及其它有机残余物由于微生物的强烈作用而腐烂分解产生填埋气体,经验表明,填埋场气体在垃圾填埋后不久开始产生并一直持续几十年。根据调查研究,填埋垃圾稳定化进程中各阶段填埋气体成分变化见图 3.10-2。填埋气各成份物理性质见表 3.10-3。

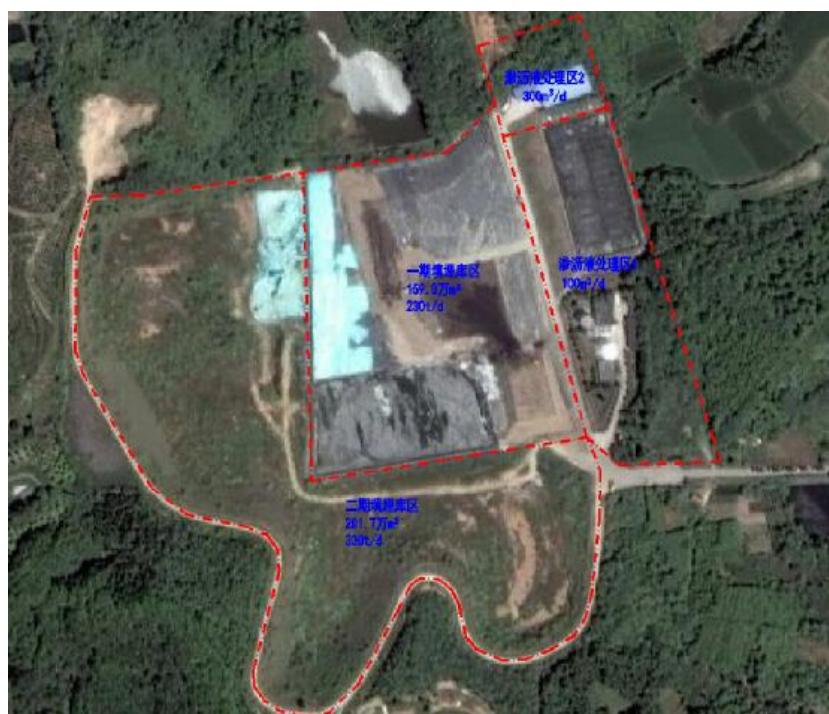
图 4.1-1 华容县城市生活垃圾处理场

华容县城市生活垃圾处理场位于华容县万庾镇鼎山村，距县城约 8km，占地面积约 300 亩，总库容 360.7 万 m^3 ，总投资 9346 万元。

该填埋场采用改良型厌氧卫生填埋工艺，一期总库容 159.0 万 m^3 ，日处理生活垃圾 230t/d，服务年限 13 年；二期总库容 201.7 万 m^3 ，日处理生活垃圾 330t/d，服务年限 13.5 年。该填埋场于 2010 年 1 月 8 日开工建设，主要建设内容包括进场区、渗沥液处理区、填埋区、办公区、环场道路等，于 2011 年 10 月整体竣工并投产运行，对华容县县城及周边乡镇的生活垃圾卫生填埋处理。是湖南省人民政府“三年行动计划”和岳阳市人民政府 2010 年“民本岳阳”十大实事之一的重点工程。

该卫生填埋场的作业方式拟实行分区分单元填埋，每天收集的垃圾经地磅房计量后进入填埋场内，垃圾按指定的单元作业点卸下，卸车后用推土机推铺，再用压实机碾压。分层压实达到一定高度后，再在上面覆盖粘土或聚乙烯膜，并重复上述的卸料、摊铺、压实和覆盖的过程。

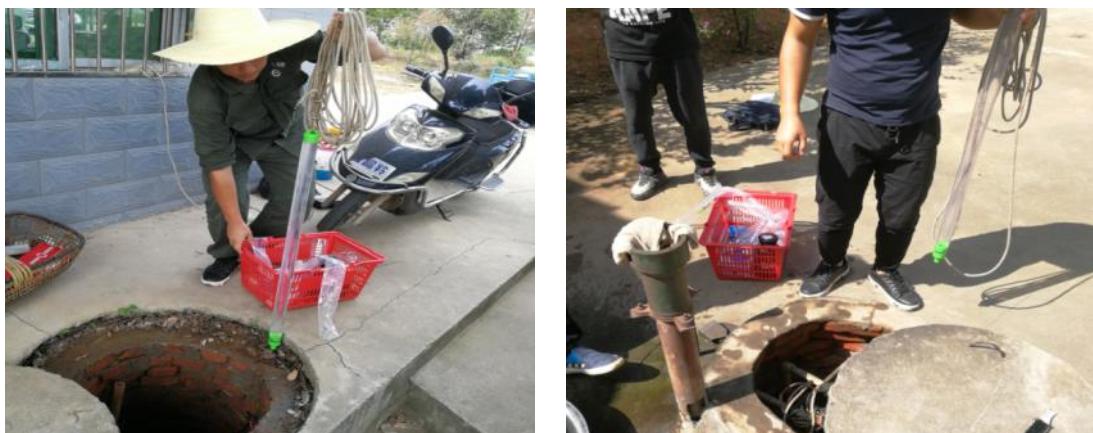
图 4.2-2 地下水环境质量现状监测照片

(1)监测布点:设置12个地下水现状监测点,采样点位GW1~GW12,各地下水均取自居民水井,具体见表4.2-1和图4.2-1。

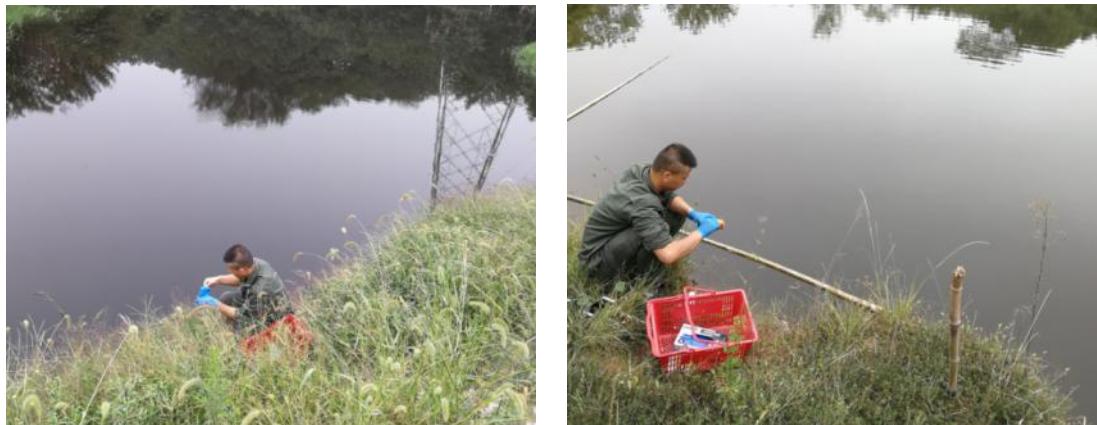
图 4.2-4 地表水环境质量现状监测照片

地表水监测取样断面及取样点见表 4.2-5 和图 4.2-3。

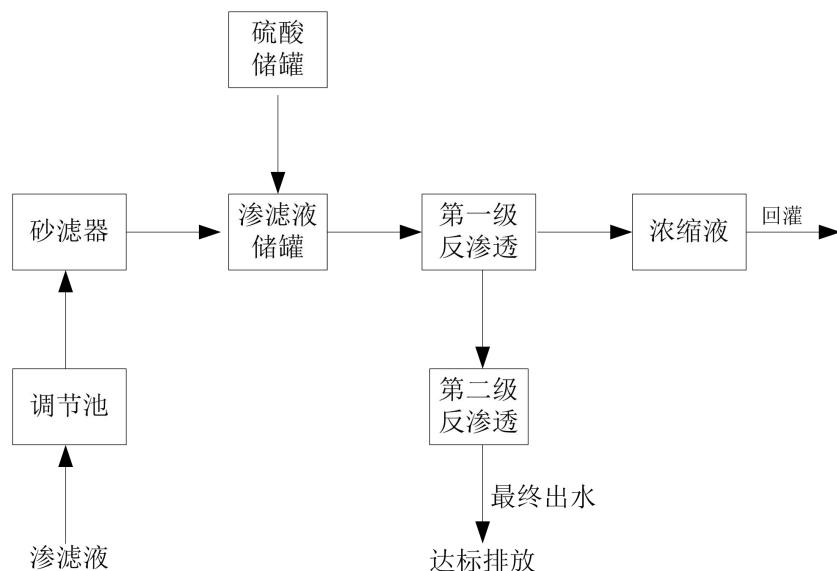
图 5.1-1 DTRO 工艺路线图

移动式渗滤液处理车具有集装箱的车辆，集装箱内安装有过滤系统，采用集装箱式两级 DTRO 处理工艺，具体工艺流程如下图所示。

DTRO 分为两级反渗透膜系统，经过预处理的渗沥液直接进入一级 DTRO 膜系统，膜柱组出水分为两部分：浓缩液和透过液。第二级 DTRO 膜系统用于对一级 DTRO 膜系统透过液的进一步处理，因此又称为透过液级，第二级膜柱浓缩液排向第一级系统的进水端，以提高系统的回收率，透过液最后排入清水池。

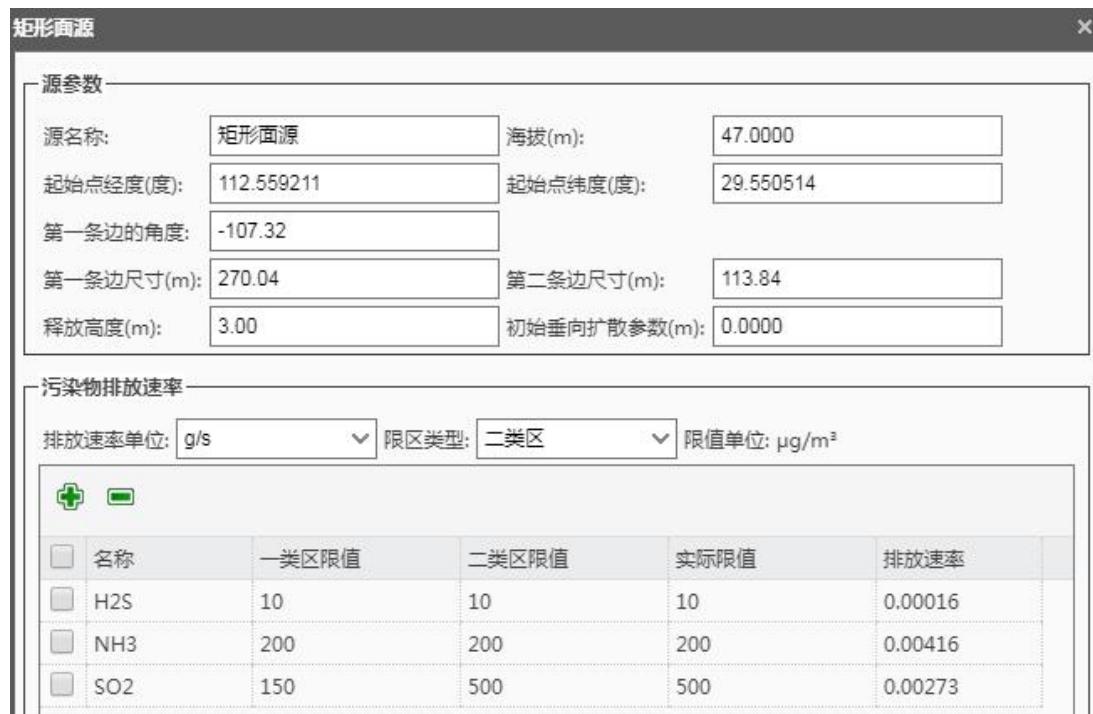
图 5.2-2 预测模型污染源参数

污染源名称	坐标		海拔高度/m	矩形面源			污染物	排放速率	单位
	X	Y		长度	宽度	有效高度			
矩形面源	112.55 9211	29.550 514	47.0	270.04	113.84	3.0	H ₂ S NH ₃ SO ₂	0.00016 0.00416 0.00273	g/s

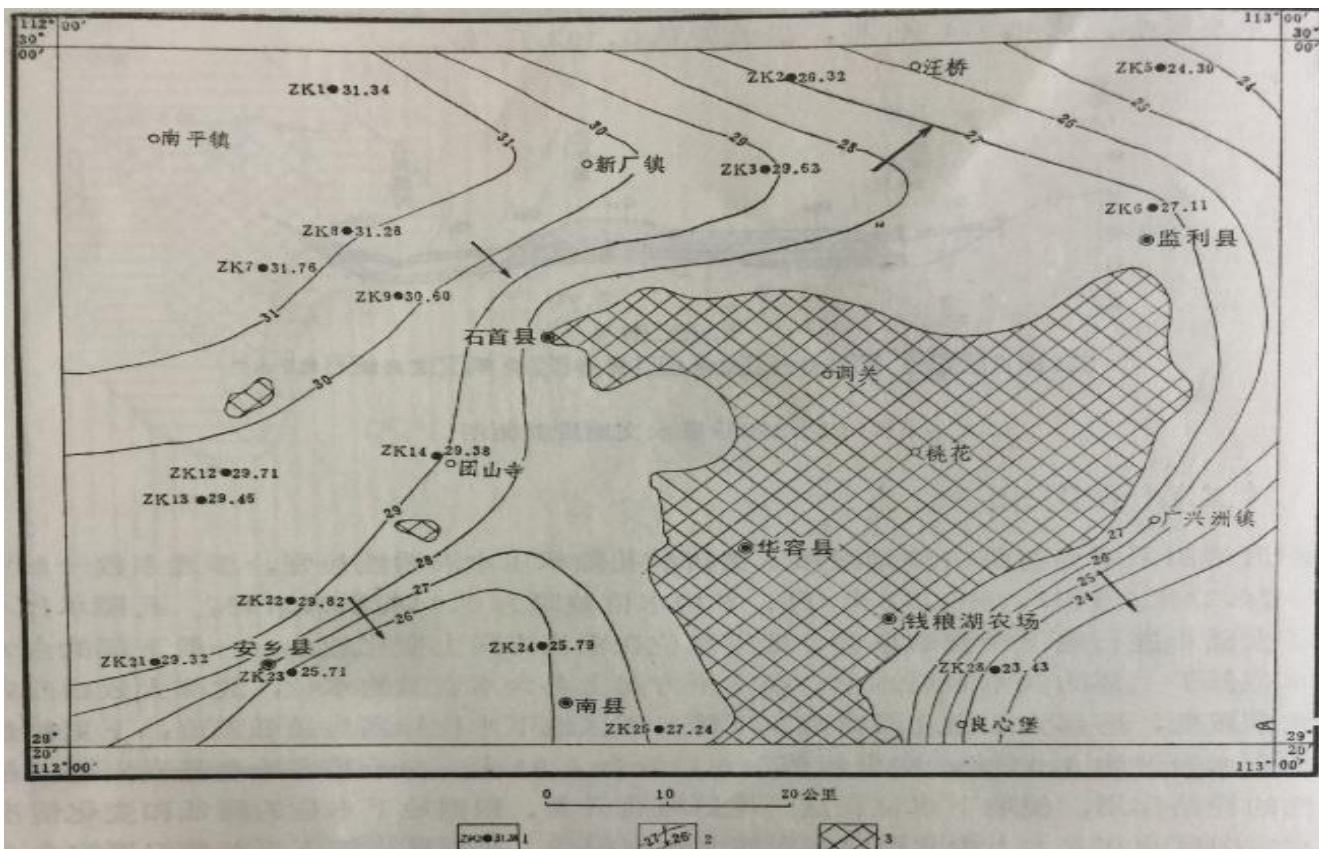
图 3-13 中更新统含水岩组等水位线图

渗漏液的流量大小与大气降水密切相关（详见 1:20 万《华容幅 H-49-《23》区域水文地质普查报告》含水岩组等水位线图 5.2-1）。

1. 钻孔：左为编号，右为水位标高（米）； 2. 等水位线（米）及流向； 3. 含水岩组缺失区。

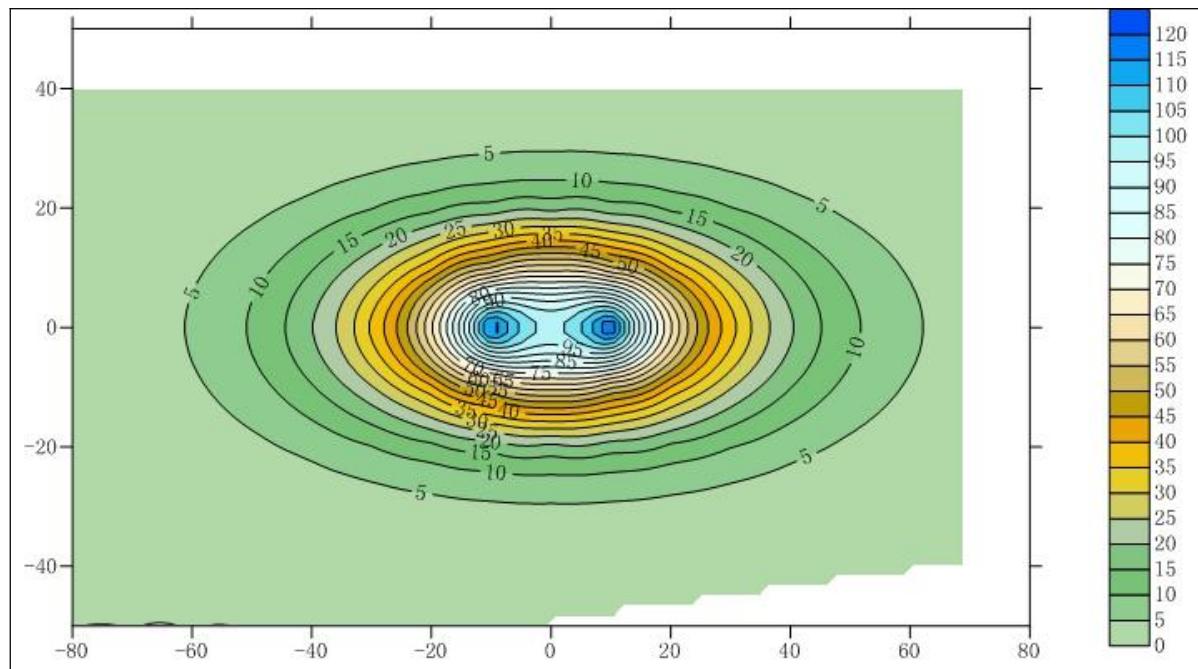
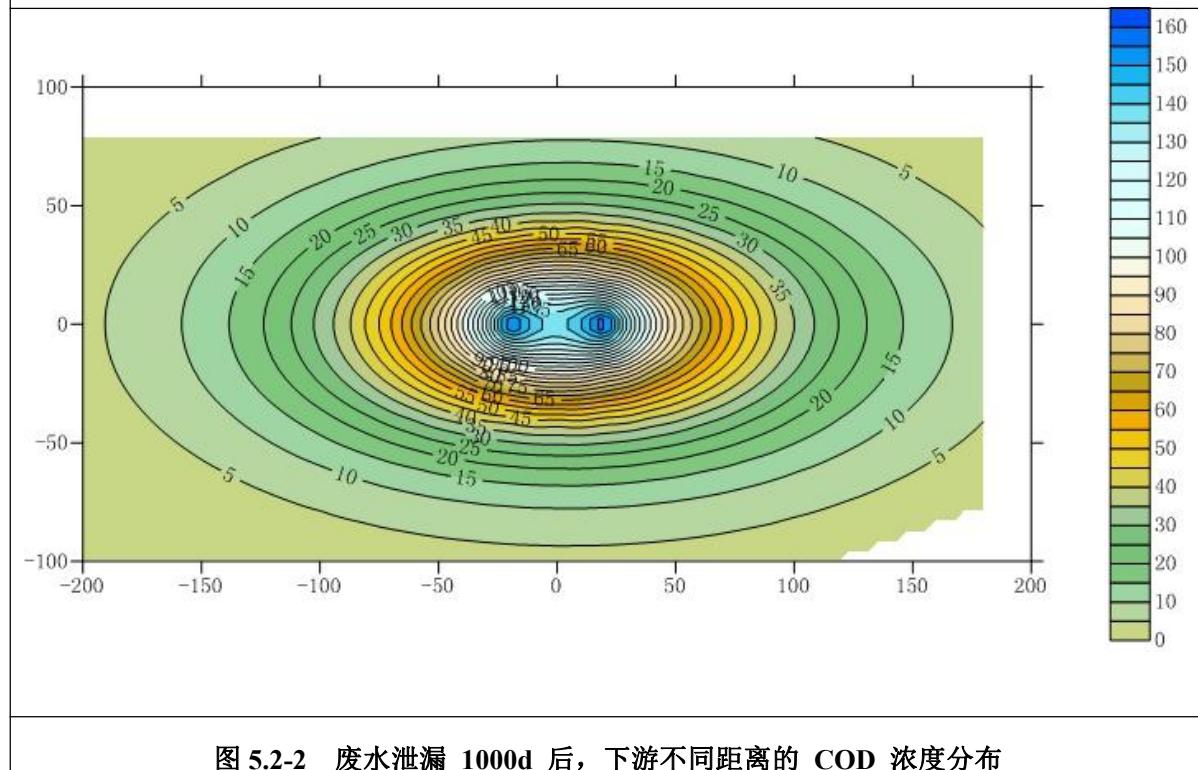
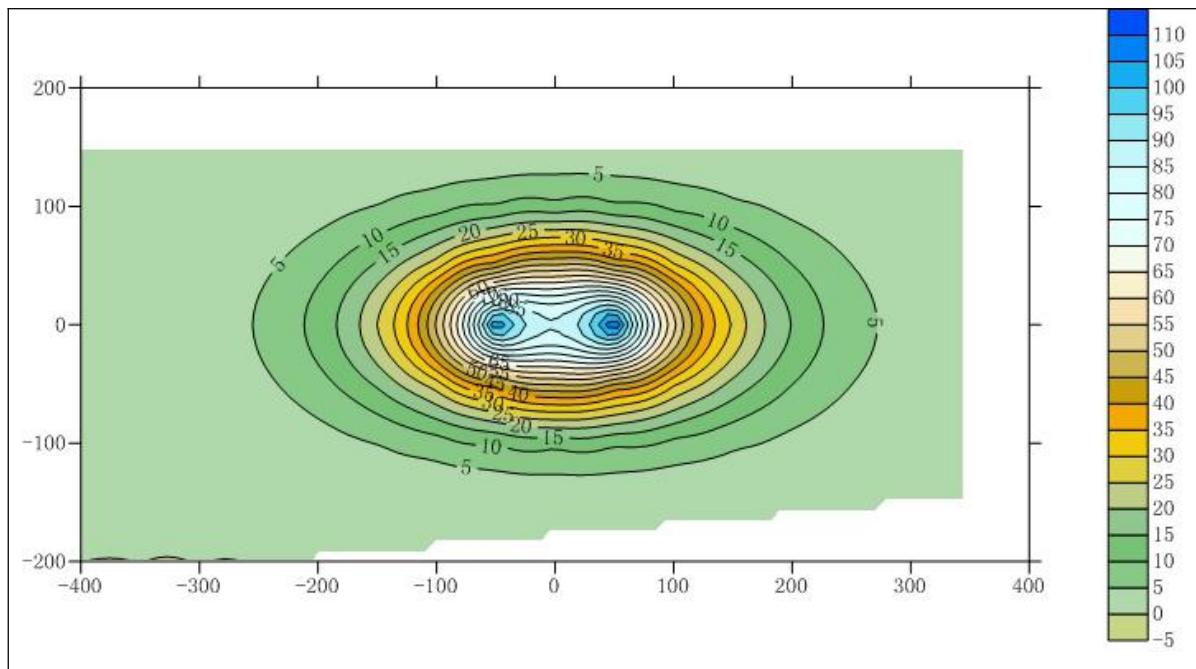
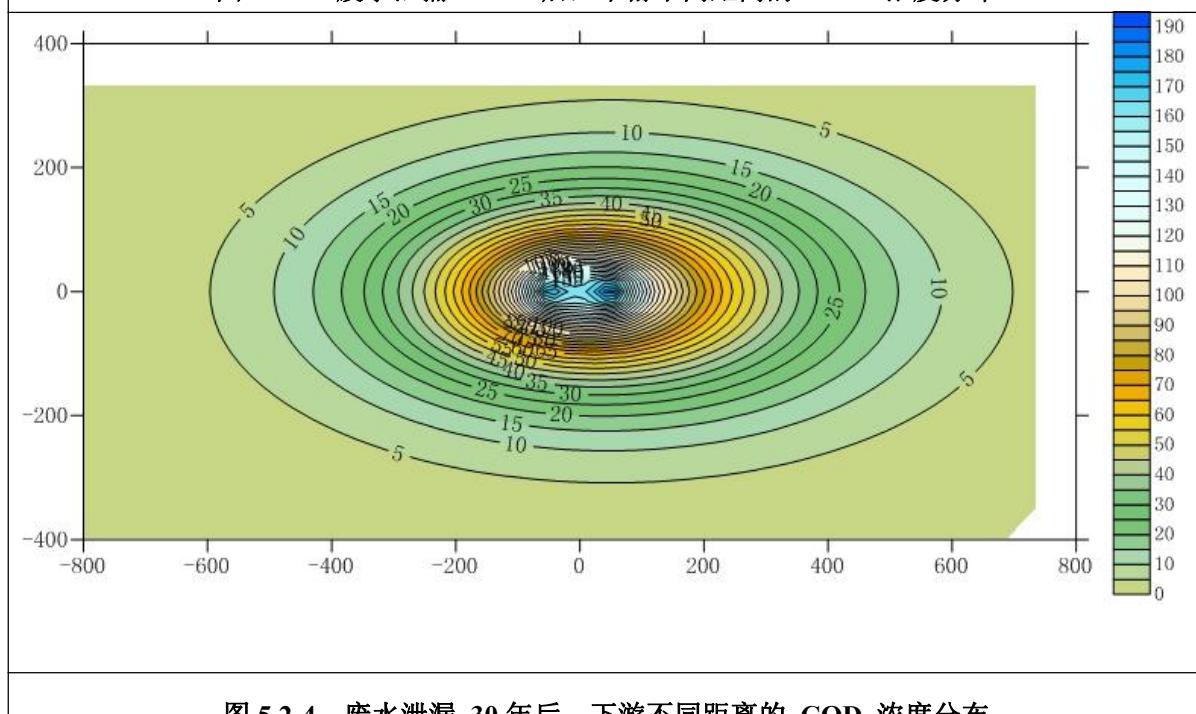
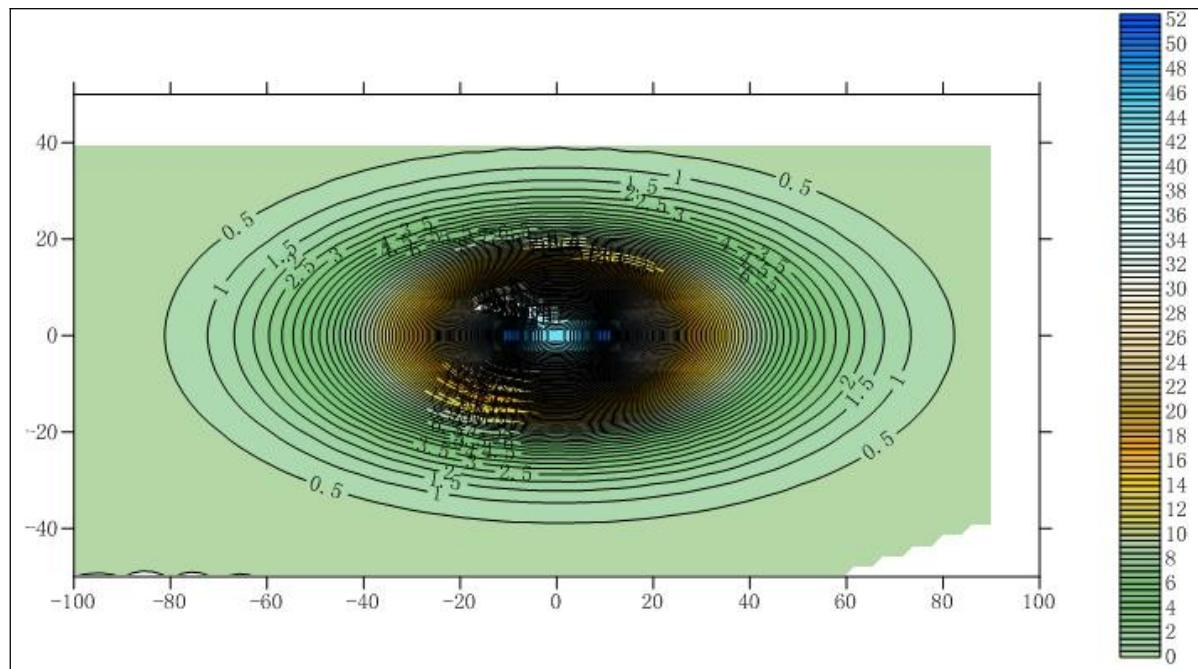
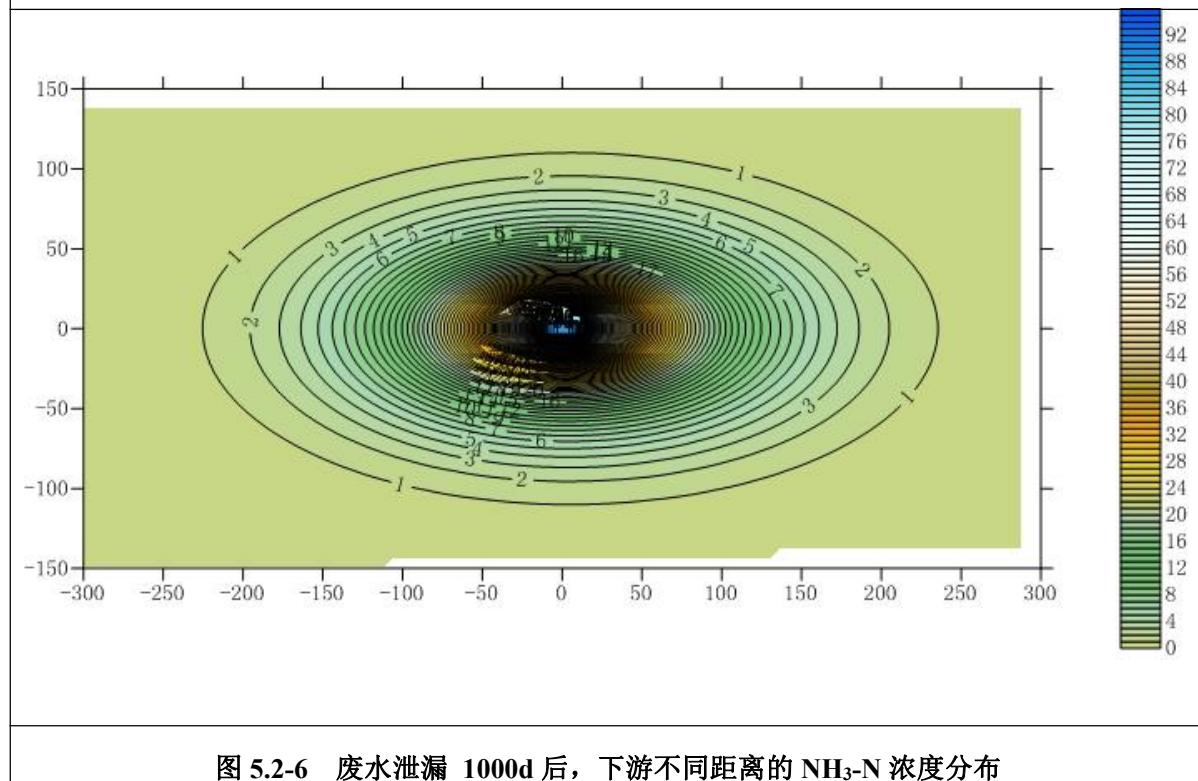
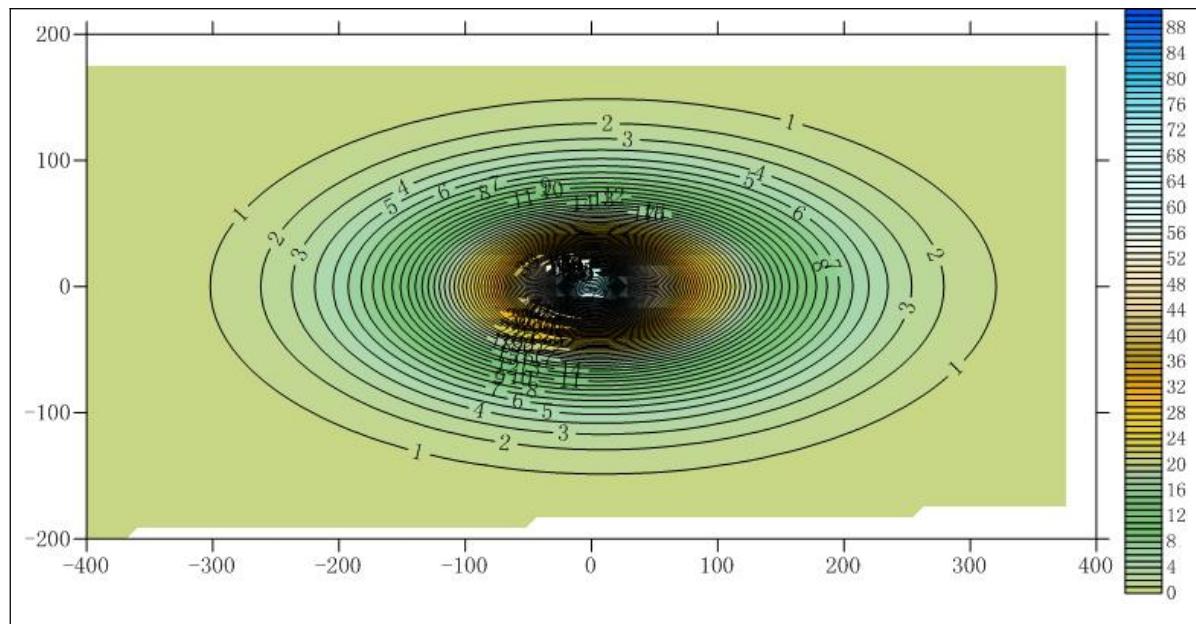
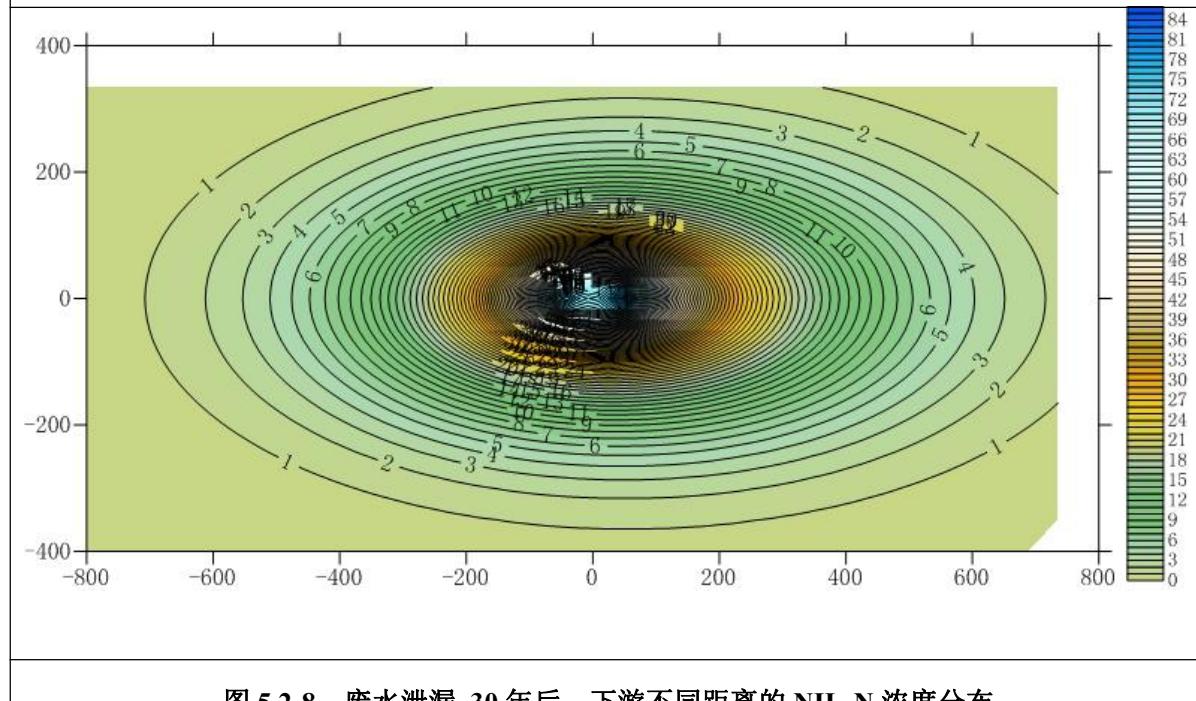
结合地下水水流场方向, 本次预测时间段取废水泄漏 100d, 1000d、1825d、30 年 (10920d)。垃圾渗滤液全部发生泄漏后, 其泄漏液中 COD 和 NH₃-N 随时间推移其污染羽的分布范围分布详见下图, 由污染羽的分布范围可知泄漏点下游是主要受影响区域, 如果渗滤液系统瘫痪, 渗滤液持续泄漏对区域地下水环境影响十分明显。泄露发生 100 天, 渗滤液收集池下游 50 米 (厂界) 地下水中 COD、NH₃-N 浓度增值分别为 10.00 mg/L 和 4mg/L, 厂界已超过《地下水质量标准》(GB/T14848-2017) III类标准要求 (NH₃-N 为 0.5 mg/L)。泄露发生 1000 天, 渗滤液收集池下游 50 米 (厂界) 地下水中 COD、NH₃-N 浓度增值分别为 65.00 mg/L 和 36mg/L, 150m (厂界外 100 米) 处, 地下水中 COD 浓度增值为 12.00 mg/L, NH₃-N 浓度增值为 5.3mg/L, 厂界已超过《地下水质量标准》(GB/T14848-2017) III类标准要求 (NH₃-N 为 0.5 mg/L)。随着时间迁移, 地下水中污染物浓度将持续增加。

结合预测结果, 本项目环境治理工程采取有效防渗措施可有效遏制渗滤液泄漏污染地下水。

本项目垃圾渗滤液泄漏时, 泄漏源为定浓度边界, 预测模型采用一维稳定流二维水动力弥散方程, 预测工程项目正常情况渗漏对周围地下水环境质量的最大影响程度, 为了反映项目废水泄漏对地下水的最大影响, 假定不考虑土壤对污染因子的影响, 即不考虑交换吸附, 微生物等地下水污染运移过程的常见影响。X 取垂直流场方向, Y 取水平流场方向, 垃圾填埋场为泄漏点。

本项目发生渗滤液泄漏时, 泄漏源为定浓度边界, 预测模型采用一维稳定流二维水动力弥散方程, 预测工程项目非正常情况渗漏对周围地下水环境质量的最大影响程度, 为了反映项目废水泄漏对地下水的最大影响, 假定不考虑土壤对污染因子的影响, 即不考虑交换吸附, 微生物等地下水污染运移过程的常见影响。X 取垂直流场方向, Y 取水平流场方向, 填埋场为泄漏点。

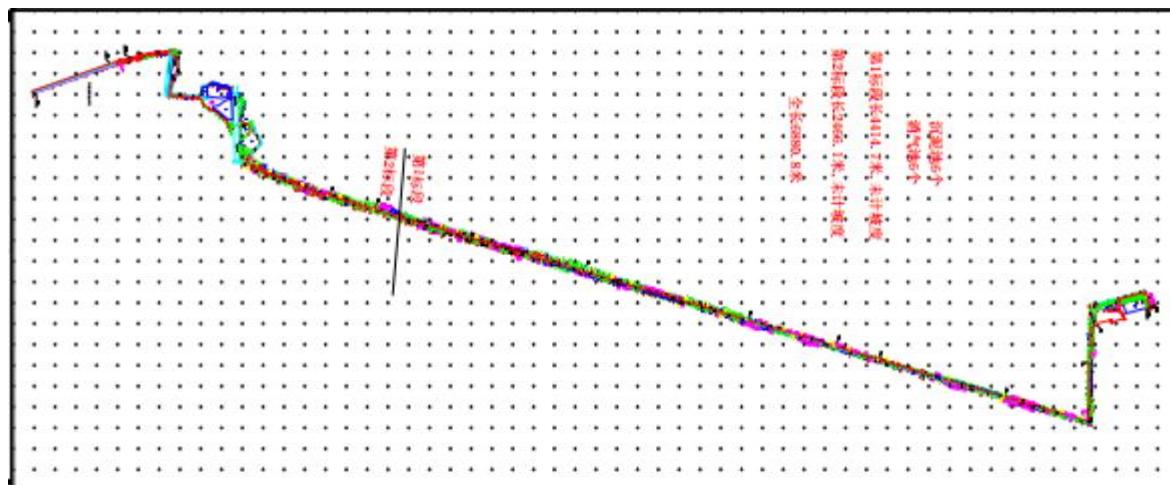
图 7.2-1 渗滤液尾水排放管布置图

②渗滤液经“MBR+NF+RO”工艺处理后，包括总汞、总镉、总铬、六价铬、总砷、总铅等各项污染物质量浓度能达到《生活垃圾填埋场污染控制标准》（GB16889-2008）中表2规定的质量浓度限值，水质接近于城市生活污水，不会影响华容县桥东污水处理厂的处理效果。按照DN150管径计算，最大输送能力可达1500~2000m³/d，有能力将本工程渗滤液均匀的输送至华容县桥东污水处理厂。

③华容县桥东污水处理厂位于华容县石伏村，设计处理能力为2万m³/d，处理工艺为BDP（生物倍增）工艺，服务范围为华容县桥东片区生活污水，污水收集范围约8.5km²，服务人口8.5万人，出水水质排放标准为一级A标准。项目自2017年11月正式启动施工，2018年4月正式通水试运行。实际处理水量为360m³/d。
